災害事例

気化滞留していた有機溶剤が爆発

工事の種類：鉄骨・鉄筋コンクリート造建築
工事

災害の種類：爆発

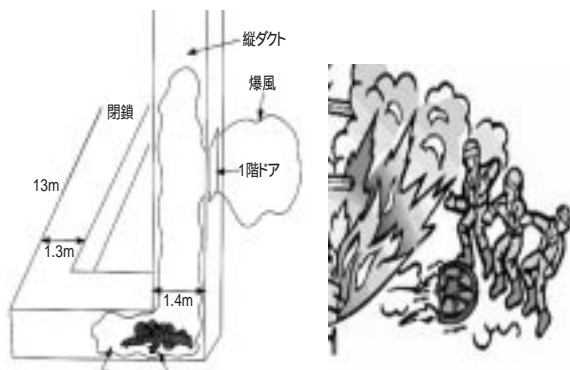
本件は、3階建小学校建設工事で校舎暖房用コンクリートダクトの内側への断熱材貼付け作業中、気化滞留していた接着剤の有機溶剤が爆発し、作業員8人が死傷したものである。

当該ダクトは、地下機械室の横ダクト及び横ダクトに接続する縦ダクトから構成され、縦ダクトは1～3階それぞれに設置される空調ダクトに連結するものであったが、施工途中で、横ダクトの機械室側は閉鎖され、縦ダクトの3階部分だけが開放された状態であった。

このため気化した接着剤成分が、殆ど閉塞された暗いダクト内に蓄積する状態であった。

当日（3日目）被災者が作業開始前に様子を覗きに1階からダクト内に立ち入ったところ、間もなく爆発した。

被災者は地下機械室の横ダクト内で死亡し、1階の作業員7人が負傷した。

爆発は、ダクト内に気化滞留していたノルマルヘキサン及びメタノールが、衝撃の火花、静電気、ライター等の何らかの着火源により、引火し発生したものと考えられる。

- 1 作業開始前、長時間にわたり有機溶剤が気化滞留していたダクト内の換気を行わなかったこと。
- 2 使用中の接着剤の容器を開けたまま、ダクト内に放置していたこと。
- 3 暗いダクト内には照明設備がなく、また火気対策が講じられなかったこと。
- 4 有機溶剤取扱に関する作業員の知識が不十分であったこと。

- 1 作業員に対し、容器の表示内容、購入時の交付文書内容等に基づき、有機溶剤による危険性、有害性及び必要な措置について教育し、周知すること。
また、作業中も容器に表示されている留意事項を確認するよう徹底すること。
- 2 有機溶剤含有物の容器は、密閉して保管すること。
- 3 有機溶剤含有物を使用する作業では、作業開始前に十分換気を行い、作業中も継続的に換気すること。
- 4 爆発・火災のおそれのある場所には、着火源を置かないよう、持ち込まないよう火気管理を徹底すること。
- 5 有機溶剤取扱作業では、有機溶剤作業主任者に作業の指揮等の職務を確実に遂行させること。
