災害事例

気化滞留していた有機溶剤が爆発

工事の種類：鉄骨・鉄筋コンクリート造建築
工事

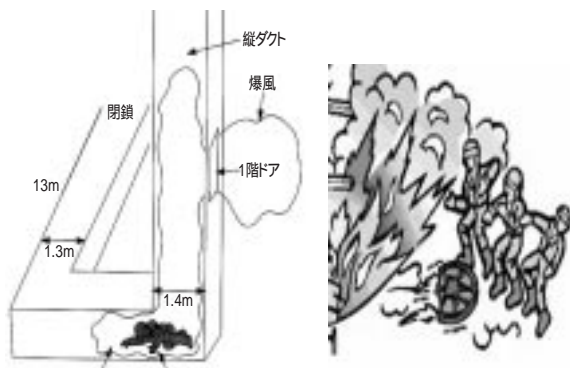
本件は、3階建小学校建設工事で校舎暖房用コンクリートダクトの内側への断熱材貼付け作業中、気化滞留していた接着剤の有機溶剤が爆発し、作業員8人が死傷したものである。

当該ダクトは、地下機械室の横ダクト及び横ダクトに接続する縦ダクトから構成され、縦ダクトは1～3階それぞれに設置される空調ダクトに連結するものであったが、施工途中で、横ダクトの機械室側は閉鎖され、縦ダクトの3階部分だけが開放された状態であった。

このため気化した接着剤成分が、殆ど閉塞された暗いダクト内に蓄積する状態であった。

当日（3日目）被災者が作業開始前に様子を覗きに1階からダクト内に立ち入ったところ、間もなく爆発した。

被災者は地下機械室の横ダクト内で死亡し、1階の作業員7人が負傷した。

爆発は、ダクト内に気化滞留していたノルマルヘキサン及びメタノールが、衝撃の火花、静電気、ライター等の何らかの着火源により、引火し発生したものと考えられる。

- 1 作業開始前、長時間にわたり有機溶剤が気化滞留していたダクト内の換気を行わなかったこと。
- 2 使用中の接着剤の容器を開けたまま、ダクト内に放置していたこと。
- 3 暗いダクト内には照明設備がなく、また火気対策が講じられなかったこと。
- 4 有機溶剤取扱に関する作業員の知識が不十分であったこと。

- 1 作業員に対し、容器の表示内容、購入時の交付文書内容等に基づき、有機溶剤による危険性、有害性及び必要な措置について教育し、周知すること。
また、作業中も容器に表示されている留意事項を確認するよう徹底すること。
- 2 有機溶剤含有物の容器は、密閉して保管すること。
- 3 有機溶剤含有物を使用する作業では、作業開始前に十分換気を行い、作業中も継続的に換気すること。
- 4 爆発・火災のおそれのある場所には、着火源を置かないよう、持ち込まないよう火気管理を徹底すること。
- 5 有機溶剤取扱作業では、有機溶剤作業主任者に作業の指揮等の職務を確実に遂行させること。
