災害事例

仮置き鋼矢板が荷崩れ

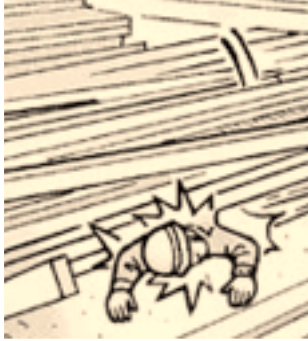
この災害は、道路の法面改修工事で、仮置きしていた鋼矢板の積荷が崩れ、作業者が隣接の鋼矢板積荷との間に挟まれて死亡したものである。

このため一旦隣の鋼矢板束の積荷の上に仮置きして2段状態とした。

このときの積荷の高さは1.45mで、下段が

長さ9m、重量5.4t、上段が長さ6.5m、重量3.9tであった。

玉掛け作業員が次の列の鋼矢板の玉掛け作業を行っていたとき、仮置きした当該鋼矢板の積荷が崩れ、玉掛け中の鋼矢板積荷との間に挟まれてしまった。

- 1 不安定な2段積みを行ったこと。

このため、下段鋼矢板束の下に敷いていた角材が鋼矢板束の重量で割れ、荷崩れしてしまった。

- 2 クレーンの作業能力を超えて10枚吊り上げたこと。

このため、ジブが移し替え位置まで届かず、仮置きして2段積みとしてしまった。

- 3 くい止め等の崩壊防止措置を取らずに傾斜地に荷積みしていたこと。

このため、傾斜地で手前に崩壊してしまった。

- 4 作業責任者等が不在で、作業状況を確認し、指揮する者がいなかったこと。

- 1 作業開始前に、現場の状況を確認し、作業内容を検討し、

・ つり荷作業の経験者を配置すること。

・ クレーンの作業能力を確認し、能力に見合った吊り荷重・作業半径内で作業を行うこと。

・ 鋼矢板の不安定な2段積みを行わないこと。

・ 鋼矢板を仮置きする場合は、崩壊防止措置を講じること。

・ 作業指揮者を配置すること。

等の適切な作業手順を決定して周知し、定められた方法で作業を行わせること。

- 2 監督者が立ち会い、作業手順を順守させること。

高さ2m以上の積荷作業では、はい作業主任者に作業指揮を行わせること。

- 3 積荷の崩壊防止措置を講じること。
