災害事例

枠組み足場の交差筋かいの下から墜落

工事の種類：鉄筋コンクリート造建築工事

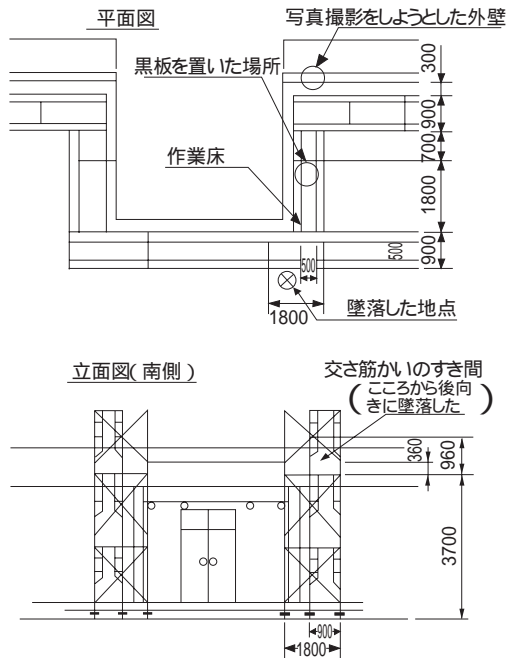
図 災害発生図

災害発生当日は、被災者外2名がスプレーガンによる吹き付け塗装を行い、夕刻、被災者は当日の作業の進捗状況を記録するための写真撮影を、レンズ付きフィルム（使い捨てカメラ）を使用して行い始めました。足場2段目の作業床上において、玄関右側2階部分の外壁の塗装状況を、外壁から1.9mの場所に置いた黒板（工程を記入した）とともに撮影しようとして中腰の姿勢で後退したとき、枠組足場の交差筋かいの下から後向きに墜落しました。足場には、メッシュシートが全面に張ってありましたが、被災者が墜落したときに、メッシュシートを足場に縛り付けていた紐が切れました。また、メッシュシートの下端は縛ってありませんでしたので、被災者が後ろへ倒れたのを支えることが出来ませんでした。

1. 幅90cmの建枠に50cmの作業床を取付け

たため、交差筋かいと作業床の間に大きな空間ができたこと。

2. メッシュシートが足場に丈夫な紐で取付けられていなかったこと。
3. 作業床が全面に張られていず、建枠の脚注と作業床との間が30cm以上の隙間があり、墜落の恐れがあるにもかかわらず、安全帯を使用しなかったこと。
4. 作業を行う前に作業場所等の危険性を調査し、危険な個所等には、安全対策を検討し実施しなかったこと。

1. 足場の作業床は、足場の幅全体に敷き、作業床の端には幅木を設ける。
足場組立計画時に隙間ができないように床材を選ぶこと。
2. メッシュシートは、足場に丈夫な紐等でメッシュシートが外れないように結びつけること。
3. 作業の必要上、足場の作業床、交差筋かいを取りはずした個所又はその周辺で作業する場合は、安全帯を用意し、必要な場合は必ず使用する。
4. 仕事を行う前に工程全体の危険性及び有害性に関する調査を実施し、危険性及び有害性がある作業については危険等を少なくする措置を行うこと。
