災害事例

店舗の解体工事において、活線を切断し感電した

広島労働局

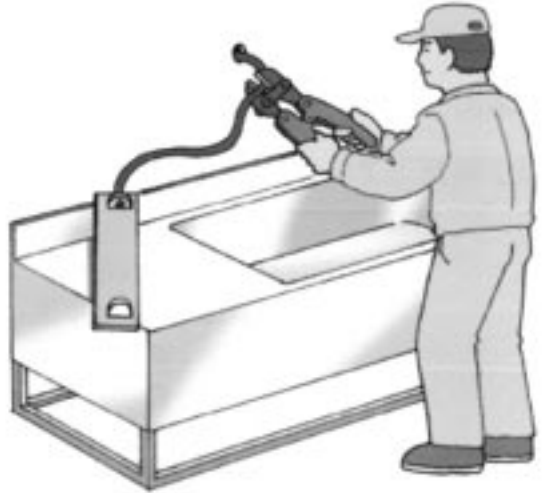
災害発生状況図

いたところ、Cは配線を切断するように指示した。そこで、Aは店舗内に持ち込んでいた鉄製のワイヤーカッターを素手で持って配線を切断したとき、感電(100V配線 ワイヤーカッター A ステンレス流し台 地面の回路ができた)して倒れた。Aは病院に運ばれたが死亡した。

午前中の作業では、看板等の撤去において電動工具が使用され、午後の作業時も100Vのブレーカーは「入」のままになっていた。そのため、蛍光灯の配線には電気が流れていた。

- 1 作業計画を立てないで、現場で社長の思いつきによる作業指示により作業が行われ、感電防止対策が取られなかった。
- 2 ブレーカーを切らないで、電流が流れている電線を、絶縁手袋を使用しないでワイヤーカッターを用いて切断した。
- 3 従業員が少ないことを理由に、安全衛生教育を実施していなかった。

電気機器、電気回路の撤去は、作業計画を作成し計画に従って、作業を行う。また、作業は絶縁された工具、絶縁用保護具を使用する。

電気回路を切断する時は、予めブレーカー、スイッチにより電源を遮断するとともに、作業時には停電状態を検電器等により確認する。
