災害事例

廃材の重みで法面が崩壊し、廃材の下敷き

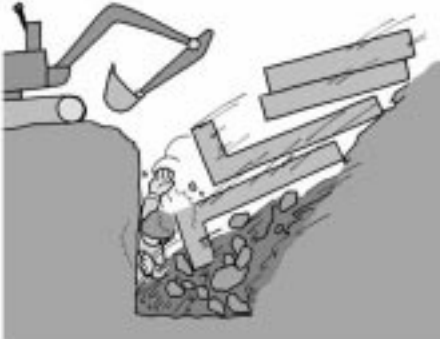
本件は、ドラグ・ショベルで排水管敷設用の溝を掘削中、コンクリート廃材の重みで法面が崩壊し、法肩から落下した当該廃材の下敷きとなったものである。

午後5時頃、既設の集水桝付近で幅約90cm、深さ約70cmの溝を掘削していたとき、突然法

肩が崩壊し、仮置きしていた4枚重ねのコンクリート廃材が掘削溝内に落下し、Bが下敷きとなり、搬送先の病院で死亡した。

- 掘削箇所付近に重量物を仮置きしていたこと。
（コンクリート廃材の総重量は約6.4tであった）
- 砂質系の崩壊しやすい土砂であったこと。
- 地山の崩壊による危険を防止する措置が講じられていなかったこと。
- 掘削作業の指揮が行われていなかったこと。
- 着工前に作業方法等を検討しなかったこと。

- 掘削箇所、予定箇所に資材、土砂等の重量物を置かないこと。
また、掘削箇所付近の資材、土砂等の重量物は作業開始前に移動、撤去する等崩壊による危険防止措置を講じること。
- 掘削箇所の地山が崩壊しやすい地質では、適切な勾配で掘削し、土止支保工を設置すること。
なお、深さ1.5m以上の掘削を伴う場合は土止先行工法により土止支保工を設置すること。
- 地山の崩壊するおそれのある場所には、立入禁止、監視人配置等の危険防止措置を講じること。
- 事前に現場の危険性等の状況を把握し、把握結果により下記事項について適切な施工計画を策定し、着手すること。
施工方法、掘削順序
安全な勾配のとり方
作業場所の上部の崩壊、落石防護方法
土止め支保工等の構造
排水方法
掘削面、土止め支保工等の点検、補修方法
地質の変化等異常時の対応
- 地山の2m以上の掘削作業、土止め支保工組立作業では、地山の掘削作業主任者、土止め支保工作業主任者を選任し、作業の直接指揮等当該作業主任者の職務を行わせること。
また2m未満の掘削作業時は、指揮者等を指名し、点検、作業指揮等を行わせること。
