# 災害事例

## ボックスカルバート内で9人が一酸化炭素中毒

工事の種類：その他の土木工事業

災害の種類：有害物等との接触

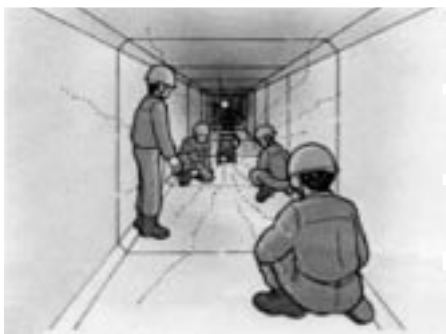
この災害は、ボックスカルバート「暗渠」内でカルバートの固定作業中に、ガソリンエンジン発電機から排出された一酸化炭素により、9人が一酸化炭素中毒に被災したものである。

カルバート（1個の長さ2m、幅2.1m、高さ2.1m）を、開削された65mの場所に33個据え付けられていた。カルバートの出入り口は、一方が塞がれており片方のみであった。

ために投光器を2台設置した。電源はガソリンエンジン発電機を使用し、出入り口から18m内部に入った所に設置した。

当日、カルバートの内部を換気するための設備は設置されていなかった。

また、一酸化炭素の濃度を検知するガス検知警報装置も設置されていなかった。

- 1 一方が閉ざされた通風が不十分なカルバート内で投光器の電源をガソリンエンジン発電機から取ったこと。【安衛則第578条関係】
- 2 ガソリンエンジン発電機から排出される一酸化炭素を外部に排出するための換気装置を設置していなかったこと。
- 3 ガソリンエンジン発電機を、通風の不十分な場所で使用することの危険性・有害性に関する認識が不十分で、そのため予め作業手順、作業方法にリスク管理がなされていなかったこと。

- 1 通風の不十分な場所で、ガソリンエンジン等を使用しないこと。やむをえずガソリンエンジン等を使用する場合は、換気装置を設けること。
- 2 元請は予め予想される危険性は有害性を把握して、適切な作業手順を決定して関係労働者に周知し、定められた方法で作業を行うこと。
