災害事例

スレート屋根を移動中、 踏み抜き墜落

【災害の概要】

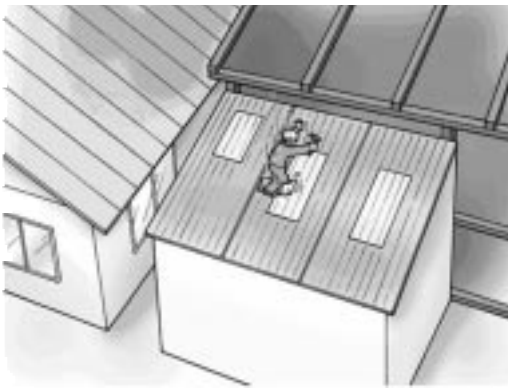
事業者の妻が南側建屋の北東端付近から後ろを振り返ったとき、被災者はスレート屋根の母屋上を移動していたが、丁度、明かり採り用の塩化ビニール波板のところでバランスを崩し、スレート波板と塩化ビニール波板を踏み抜き約6m下のコンクリート床面に墜落した。

- 1 スレート屋根等の上を歩行する時の歩み板の設置など歩行中のスレート波板等の踏み抜き防止措置を講じていなかったこと。
- 2 屋根材のスレート屋根及び明かり採り用の塩化ビニール波板共建築後30年を経過していることから相当に劣化して人間の体重を保持できる強度でなかったこと。
事業者はスレート波板等の踏み抜きによる危険性は十分認識しており、作業者に対してスレートが劣化しているので気を付けるよう指示していた。

また、歩み板は会社に所有していたものの、現場への搬入の手間を省き、屋根上での作業には使用していなかった。

- 3 安全管理が不十分で、安全責任者の現場における直接作業指揮が行われていなかった。

- 1 スレート波板、塩化ビニール波板等で敷かれた屋根上を移動する場合には、幅30cm以上の歩み板(足場板)を設置する或いは防網(墜落防止用ネット)など、踏み抜きによる危険防止措置を講ずること。

- 2 作業者に安全帯を使用させる場合には、屋根上に親網取り付け方法など、適切に使用できる状態を整え、且つ安全帯を確実に使用させること。

- 3 作業を行う前に、作業に伴う危険性を把握し、作業者に対し注意事項及び作業手順等実施事項を具体的に指示しておくこと。
