# 災害事例

## 河川法面の工事中、ドラグ・ショベルの作動範囲にいた作業者がバケットに激突される

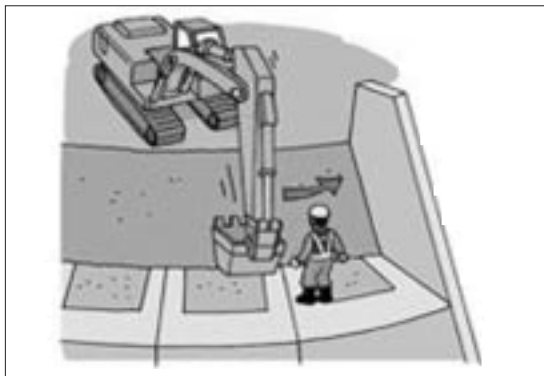
この災害は、農業水利整備工事において、河川の法面にコンクリートブロック（以下「ブロック」という。）を設置する作業中に、旋回したドラグ・ショベル（以下「重機」という。）のバケットが作業者の頭部に激突し、死亡したものである。

災害は、上記作業においてAが、右旋回させるつもりで重機を左旋回してしまったため、ブロック設置場所にいた被災者にバケットが激突したものである。

- 1 重機が作動しているときに、被災者が重機に接触するおそれのある範囲にいたこと。  
なお、重機災害は、作業者が重機の作業範囲内において、わずかに退避し、重機と共同作業を行うような状況で多く発生している。更には、作業者、運転者、監督者が危険に慣れきっているような場面も多く見られる。
- 2 重機の運転者が、重機に接触する恐れのある範囲に被災者が立ち入っているにもかかわらず運転したこと。
- 3 重機の作動範囲内への立入り禁止及び重機の作動範囲に立入っているときの運転停止についての指示がなされていなかったこと。
- 4 運転者が重機の旋回方向を誤ったこと。
- 5 重機への接触防止等のための誘導者を配置していなかったこと。
- 6 作業標準が作成されておらず、また、安全衛生教育が行われていなかったこと。

- 1 重機に接触する恐れのある範囲から作業者を確実に退避させるとともに、重機の運転者に対し、重機の作動範囲内から作業者が退避していない場合には、退避を指示させ、又は重機の運転を停止することを徹底すること。
- 2 重機運転時の作業について、立入り禁止措置、作業者の退避場所、退避確認等を定めた作業手順を定め、作業者及び運転者に対し安全衛生教育をおこなうこと。
- 3 管理者等は、重機の作動範囲からの退避状況等、及び作業手順に基づいた作業を行っていることを巡視して確認すること。
- 4 作業内容を検討し、重機の運転者の死角となる範囲での作業が行われる場合等には、誘導者を配置して運転者を誘導すること。
- 5 重機の運転者に運転教育を実施すること。特に機体の旋回についてはうっかりして逆方向に操作してしまうことがあるので、十分に注意して運転することを徹底すること。
