# 災害事例

## シールドトンネル工事における爆発災害

工事の種類：トンネル建設工事

災害の種類：爆発

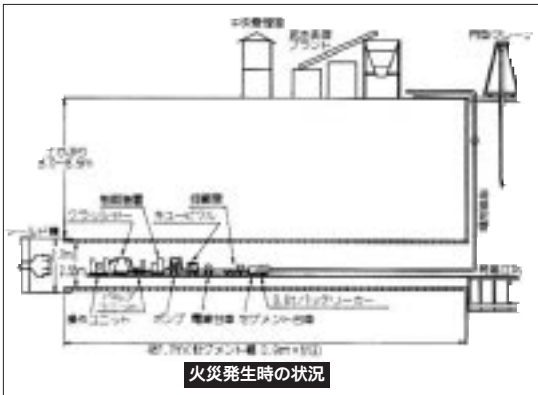
当日の午後8時ごろ、1リング分（0.9m）の掘削作業中、突然切羽付近で爆発が発生し、作業中の2名が火傷を負った。

爆発後に行われた調査では、No.512リングのグラウトホールおよびシールド機後部天端付近において、メタンガス濃度が5%以上を示した。この周辺で点火源となり得るものとしては、次のものが考えられた。

このうち(1)については、防爆構造となっており、また(2)については、全く損傷がないことから、(3)又は(4)が点火源となった可能性が高い。

- (1) メタンガスの発生のおそれがある地層が掘削箇所下方であっても、メタンガスに対するチェックを十分に行うこと。したがって、ガスの滞留が予想されるグラウトホール、シールド機後部とセグメント間のすき間等の箇所を入念に測定すること。

必要に応じて、自動警報装置を設置すること。  
「安衛則第382条の3」

- (2) 換気のための風管についても、できるだけ切羽近くまで設置すること。
- (3) ガス爆発等が生じた場合に備え、定期的に避難訓練を実施すること。

- (4) 喫煙等の火気管理を徹底すること。
