災害事例

道路の中央線の塗替え作業中、 トラックに激突され被災した

工事の種類：道路建設工事

災害の種類：交通事故（道路）

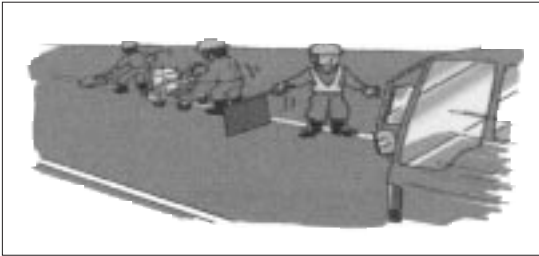
この災害は、道路（片側一車線）の中央線塗替え作業中、塗替え作業区間に8トントラックが進入し、3名の作業者がトラックに激突され被災したものである。

トラックは、そのまま作業区間に進入したが、突然センターラインを越え、塗替え作業中の作業員に激突し、A、B、Cの3名が被災したものである。

トラック運転手に対する安全運転指示、運転管理等の問題はあるが、作業現場の安全管理について、車両を通行させながら塗替え作業を行ったこと。

「片側交互通行」「防護車の配置」等が道路使用許可条件であったにもかかわらず、災害当日、上・下車線とも車両を通行させていたことに加え、防護車の配置も行っていなかった。

当該塗替え作業の施工方法等について、元請けの現場代理人は下請け作業員に対して安全な作業を行うための具体的な指示を行っていなかったこと。

当該塗替え作業での作業手順を定めておらず、また、作業員への安全教育も実施していなかったこと。

道路上で作業を行う場合は、道路使用許可条件を含む次の措置を講じて工事を施工すること。

作業には必ず防護用として作業車を配置する。

作業現場の両端には交通整理員を配置して交通整理にあたらせ、片側交互通行とする。

作業現場手前の道路上には、運転者が視認できるように、作業の予告案内板を設置する。

元請現場代理人は、全ての下請けを含めた関係作業員に対して、作業前打ち合わせを行い安全な作業を行うための施工方法等について具体的に指示し、周知徹底する。

工事開始の前に、安全な作業を行うための作業手順を定め、作業員に安全衛生教育を実施することにより、周知徹底する。
