災害事例

内部が暗い中空の橋脚上部の開口部から作業者が墜落

工事の種類：橋梁建設工事

災害の種類：墜落

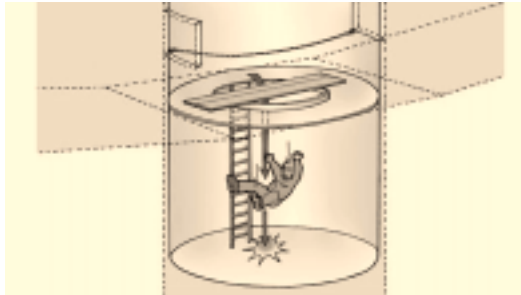
- この災害は、橋脚梁内部の耐震補強材取り付け用ボルト穴明け作業中に発生したものである。
- 橋脚内部は、ダイヤフラムの隔壁で補強され、9つの空間に区切られており、また、橋脚の中央部は、中空で深さが約3.7mの開口部となっていた。作業は、作業員AとBの2人1組で、それぞれの区切られた空間内で行なうことになっていた。
- 災害発生当日、Aは、橋脚梁の西側端面に設けられたマンホールより橋脚内に入り、この出入口のマンホール側から作業を開始した。Bは、Aよりやや遅れて橋脚梁内部に入り、一番奥の東端から作業を開始する予定であったので、東側の作業場所の方へ入った。
- 午後3時、Aは休憩のため橋脚梁の外に出たが、Bは休憩に外へ出てこなかった。
- 休憩後、Aは再びマンホールより橋脚梁内部に入り、Bに声を掛けたが、応答がなく、不審に思ったAは、Bの作業予定箇所奥の方に行った。橋脚梁内部は、真っ暗で、ライターの灯りで通路を確認しながら奥へ進み、橋脚中央部分にダイヤフラムで仕切られた直径1.5mの不安な開口部へ辿り着くと、橋脚の底面上に倒れているBを発見した。

この災害は、真っ暗な橋脚梁内で上部の開

口部より墜落したものであるが、その原因としては、次のようなことが考えられる。

- イ 墜落により作業者が被災した場所の開口部の深さが3.7mあり、この開口部の中央には、木製の道板2枚が敷かれ、親綱が張られていたものの、開口部分を完全に塞いでいなかったこと。
- ロ 橋脚内部の作業について、労働者が安全に作業するために必要な照度が得られる照明装置が準備されていなかったこと。
- ハ 作業前のKYミーティングにおいて、被災者等に対して事前に開口部の周知がされていなかったこと。また、工事責任者は、何ら注意喚起もしておらず、KY活動が形式的であったこと。
- ニ 関係請負人である下請業者は、親綱を使わせているだけで、開口部を塞ぐ等、設備的な墜落災害の防止対策を講じていなかったこと。
- ホ 事業者は、作業場所の安全点検を十分に行わないまま作業を行わせたこと。
- ヘ 作業所全体の安全管理体制が機能していなかったこと。

同種災害の防止のためには次のような対策の徹底が必要である。

- イ 開口部等墜落による危険のある箇所については、囲い、覆いなどにより墜落防止措置を徹底すること。

< 安規第519条 >

- ロ 作業場について、照度の確認を行い、**常に安全に作業を行うために十分な照度を確保すること**。また、照度が充分でない場合には投光器を増設するなどの措置を講ずること。（この場合、光源による影で死角ができないことに留意すること。）

< 安規第604条 >

- ハ 当日の作業に係る危険箇所について、労働者に対して事前に周知し、KYミーティングなどにより、災害を防止するための対策を徹底すること。
- ニ 元請業者及び関係請負人は、作業現場を巡視して、作業の進行により新たに墜落の危険性のある箇所を見出したときは、直ちに墜落による災害の防止対策を講ずること。
- ホ 元請業者及び関係請負人は、連携を密にして作業場所の日常の安全点検を徹底し、作業の安全を確保すること。
- ヘ 元請事業場は下請事業場を含む安全管理体制を確立し、安全管理計画を定めて安全管理を徹底すること
