# 災害事例

## 鉄骨家屋解体工事中、床板を踏み抜き墜落

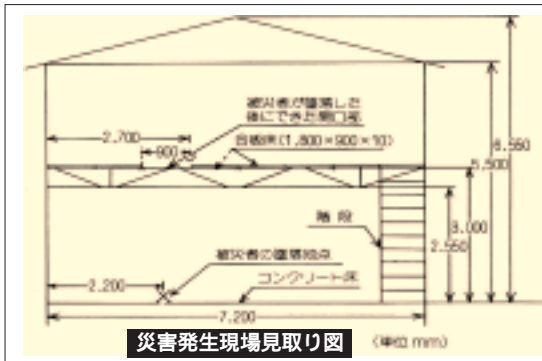
この災害は、鉄骨造の2階建ての事務所の解体工事中において作業員が2階床を踏み抜き、3m下のコンクリート床に墜落したものである。

なお、被災者が踏み抜いた箇所は、前日の解体作業でできた開口部に接した床板のうちの1枚である。

- (1) 床板が老朽化していたため、被災者の体重を支えることができなかったこと。
- (2) 現場責任者が指名されておらず、また、鉄骨の組立て等作業主任者も選任されていなかったこと。
- (3) 解体作業の経験が乏しい作業員が多かったこと。
- (4) 作業の方法、手順等が定められていなかったこと。

解体作業に当たっては、鉄骨の組立て等作業主任者技能講習等を修了した者のうちから作業主任者を選任し、次の(1)~(3)の事項を行わせること。

- (1) 作業の方法および作業員の配置を決定し、作業を直接指揮すること。
- (2) 器具、工具、安全帯および保護帽の機能を点検し、不良品を取り除くこと。
- (3) 安全帯および保護帽の状況を監視すること。
- (4) 解体しようとする建物の構造等を事前に点検し、老朽化した床板による踏み抜き等による災害の防止を図り、安全な作業が遂行できるようにすること。
- (5) 作業に従事する者に対する安全衛生教育を徹底すること。
