# 災害事例

## 高所作業車で型わくの解体作業中、デッキ手すりと橋桁下面との間に挟まれる

工事の種類：橋梁建設工事業

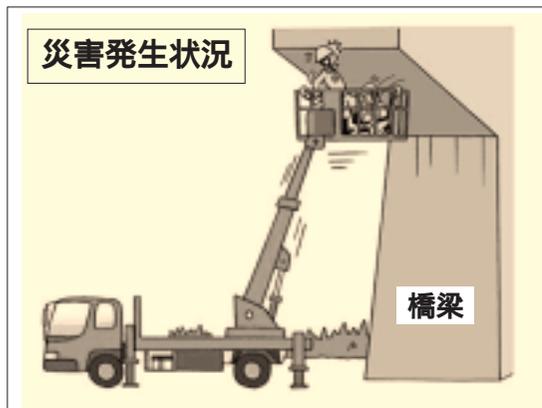
作業は順調に進み、予定した底板の型わく解体が終了したので、被災者は高所作業車を操作してデッキを収納しようとしたが、操作を誤ったためにブームが逆に伸びてしまい、デッキ上の操作盤の手すりと橋桁底部との間に身体を挟まれた。

- 1 無資格者に高所作業車の運転を行わせたこと。
- 2 事業者は、高所作業車を用いた作業を行うに際し、作業計画を策定せず、また、作業指揮者の指名、直接指揮の下に作業を行わせなかったこと。
- 3 橋桁の型わく解体作業であったため、高所作業車のデッキ（作業床）と橋桁型わく底板との作業空間が狭く、デッキ収納の操作を誤ったときに危険回避の操作を行う余裕がなかったこと。
- 4 作業開始前にKY活動を行っていたが、全員参加ではなく、また、形式的なもので災害防止効果の面で不十分であったこと。  
併せて、元方事業者による下請事業者が行う安全教育等に対する指導援助も不十分であったこと。

- 1 作業床の高さが10mを超える高所作業車の運転は技能講習を修了した有資格者に行わせること。（安衛法第61条、令第20条第15号）  
事業者は、高所作業車による作業が可能であることの確認を高所作業車運転技能講習修了証で行うこと。
- 2 高所作業車を用いて橋桁の型わく解体作業等を行うときには、予め作業場所の状況、高所作業車の種類及び能力等について十分な検討を行い、適切な作業計画を策定するとともに、作業指揮者を指名して作業計画に基づく作業を直接指揮させること。  
（安衛則第194条の9、10）
- 3 その日の作業を開始する前に、全員参加で当日の作業に関する打ち合わせを行うとともに、実効のあるKY活動を行うこと。  
併せて、元方事業者は、下請事業場に対して安全衛生教育などについて指導援助を行うこと。
- 4 作業床の高さが2m以上の高所作業車については、1年以内に1回の有資格者による定期自主検査（特定自主検査）、1月以内に1回の定期自主検査、作業開始前の点検等を確実に実施し必要な補修等を行うこと。  
（安衛則第194条の23～28）
