災害事例

屋上塔屋を解体用機械で解体作業中、塔屋が崩れ落ち解体用機械の運転席を直撃して運転者が死亡

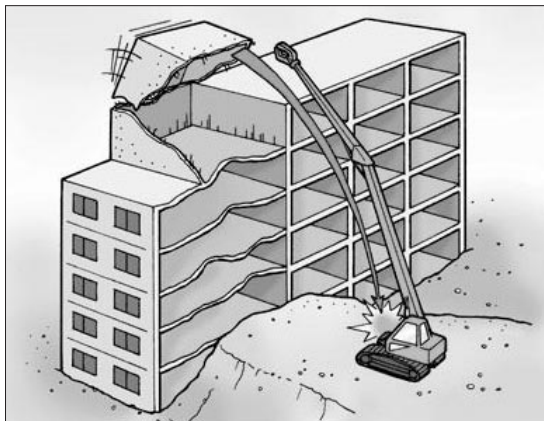
災害発生当日の午後4時半頃、塔屋の解体をしていたところ、解体中の塔屋の壁面が約7m（約20t）ほど一気に崩れ落ち、作業中の解体用機械運転席の上に落下した。

解体用機械はそのときの衝撃で旋回しながら逸走し、解体中の建物に当たって停止した。

- 1 コンクリート造工作物の解体の作業を行うに当たり、予め適切な作業計画を定めずに作業を行ったこと
- 2 解体中の屋上の塔屋は鉄筋コンクリート壁構造であったが、解体に際し、先に塔屋の南北面の壁部分を解体した後、次に塔屋の屋根スラブを残したまま西側の壁部分を破碎したため、屋根スラブ全体を東側の壁だけで支える状態となったこと
- 3 屋根スラブを支えることとなった東側の壁部分は階段室側であったため、窓用の開口部があり、壁部分が少なく屋根スラブの重量を支えきれず崩壊したこと
- 4 解体作業を行っていた建物の高さが、解体作業のために使用していた解体用機械の能力の限界に近い状態であったため、解体作業が極めて不安定な状態で行われていたこと

- 1 コンクリート造工作物の解体の作業を行うときは
 - その工作物の倒壊、物体の飛来・落下等による危険を防止するため、予めその工作物の形状、き裂の有無等を調査し、作業の方法および順序、使用する機械等の種類および能力等が示された作業計画を定めること
 - 解体中にコンクリートスラブ等の長かつ重量の重い構造部分が、一時的に不安定な状態にならないような方法及び順序により解体作業を行うこと
- 2 高層のコンクリート工作物等を解体しようとするときは、使用する解体用機械等の種類及び能力について、危険防止の観点から十分な能力のある機械を使用すること
