災害事例

床掘りした箇所にコンクリートを打設する作業中に法面が崩壊した

工事の種類：道路建設工事

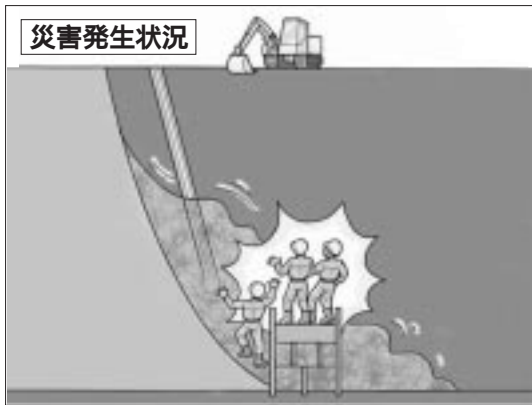
この災害は、道路災害復旧工事現場において、道路面から約8m下の床掘りした箇所にコンクリートを打設する作業中に法面が崩壊し、コンクリートの打設作業に従事していた作業員3名が被災したものである。

法面は災害発生日より約2カ月前の掘削により、道路東側に水道管があることが分かり、本来5分（約63度）で掘削するところが、法面の角度が3分（約73度）～2分（約78度）の急勾配になっていた。現場責任者はこの水道管について問い合わせをしたが、対処されないまま工事が進められた。

クリート打設のため、生コンをドラグ・ショベルのバケットで投入していた。被災した作業員A、B、Cの3名は、道路から約8m下の床掘りした箇所に基礎コンクリートを打設する作業に従事し、1台目の生コン車が工事現場を出て行こうとしたときに、打設していた基礎部分の東側法面上部が崩壊し、3名が被災した。

- 1 崩壊した地山は、過去に盛土した粘土混じりの土で、前日の降雨で、もろくなり崩壊しやすい状態であったこと。
- 2 地山の掘削作業を行うに当たって、当日の作業開始前に浮石、及び亀裂の有無の状態、含水、湧水並びに凍結の状態を点検していなかったこと。
- 3 道路東側の水道管について、計画変更の必要性の有無を判断しないまま掘削を進め、本来5分（約63度）で掘削すべき箇所が、上部が水道管のところまでの掘削となり、実際の法面勾配は3分（約73度）～2分（約78度）の急勾配となってしまったこと。

- 1 地山を安全な勾配とし、落下のおそれのある土砂を取除き、または擁壁、土止め支保工等を設けること。
- 2 地山の崩壊の原因となる雨水、地下水等を排除すること。
- 3 明り掘削の作業を行う場合、地山の崩壊を防止するため点検者を指名して、その日の作業開始前に浮石、及び亀裂の有無の状態、含水、湧水並びに凍結の状態を点検させること。
- 4 埋設物等により工事の変更を要する場合には、掘削の勾配、使用する機械及び作業方法等について、十分な検討を行い、安全な作業計画を作成したうえで作業を行うこと。
