今年の災害事例に学ぶ1

下水管敷設作業で土砂崩壊 2名死亡 2名負傷

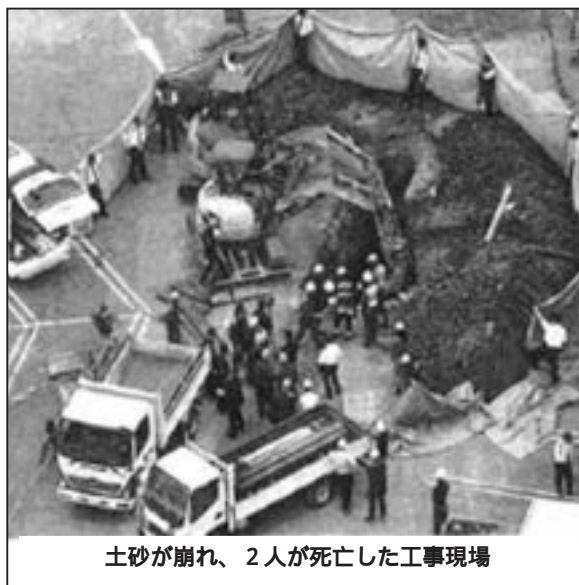
事故発生当時、ショベルカーを使って掘削作業を行い、古い下水道管と新しいものと取り換える作業をしており、長さ5m幅2.5m深さ3mの穴に入って下水道管の接続状況を確認中、側面の土砂が崩れた。穴の周囲には崩壊を防止する土止め支保工は設置されていなかった。

土砂が崩れ、2人が死亡した工事現場
