5 建災防技発第 538 号

ビル建築に伴う鉄骨建方工事に係る労働災害防止対策の徹底について

ビル建築現場における鉄骨崩落による墜落災害

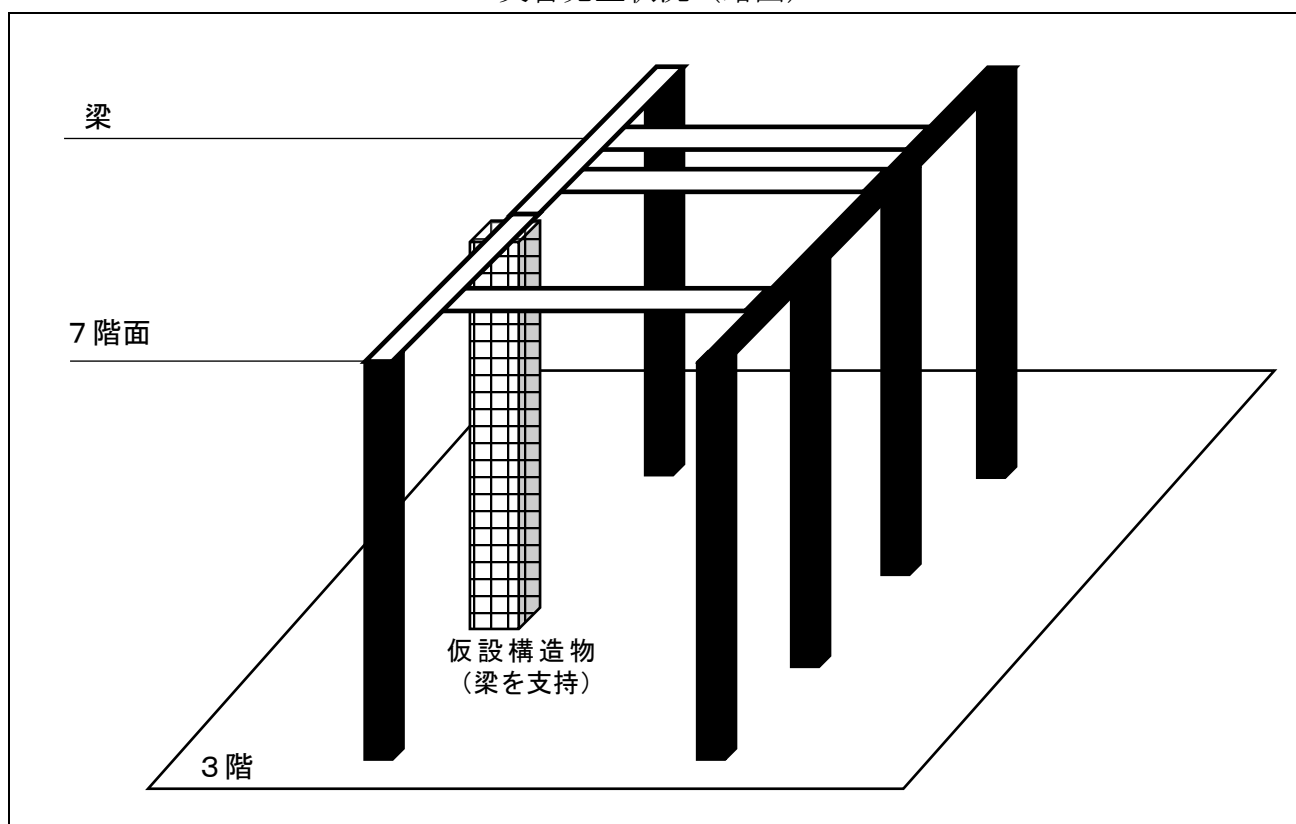
災害発生状況（略図）

災害発生時、既設の鉄骨支柱等（黒色部分）に梁となる鉄骨（白色部分）を設置する作業が行われていた。作業員は梁上（7階面）において梁の取り付け作業等を実施しており最後の梁を設置していたところ、何らかの原因で全ての梁及び梁を支持していた仮設構造物が3階まで崩落し、梁上で作業していた作業員5名が墜落した。また、階下で別の作業に従事していた作業員1名が飛散した部材に接触した。（下図参照）

2名死亡、2名重傷、2名軽傷
