災害事例

建築工事現場における熱中症

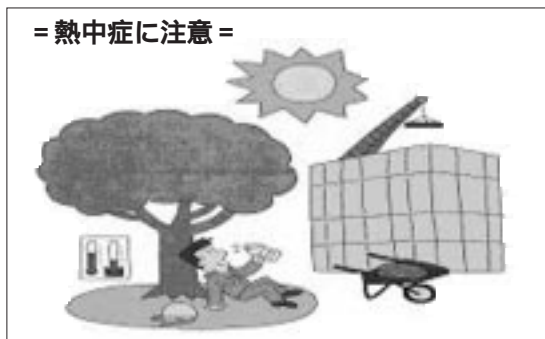
本災害は、マンション工事のスラブ鉄筋配筋作業中の炎天下の作業であったことより熱中症（日射病）となり、治療の開始が遅れたこともあり死亡に至ったものである。

災害が発生した工事は、鉄筋コンクリート造りのマンションの新築工事であった。被災者が作業していた5階全面にメッシュシートが張られていたため、作業場所には風がほとんど入らない状況であった。

通風を良くしようとして西側の足場のメッシュシートをまくっていたが、他の3面が民家および道路に接しており、飛来落下防止のため、同様の措置がとれない状況にあった。

災害発生当日、被災者はスラブの配筋作業は鉄筋を配筋する作業であり、しゃがんだ姿勢で作業を行っていた。

送風機を設置稼働させたり、通風を良くすることで体感温度の上昇の防止に努めること。

飲料水を作業場所の付近に設置し、容易に水分補給できるようにすること。

休憩の回数を増やし疲労の蓄積を防止すること。

日常の健康状態の把握に努め、作業開始前に健康状態のチェックを行うこと。

作業者に日射病の症状および救急措置についての教育を行うこと。
