災害事例

道路改修工事中に熱中症

工事の種類：道路建設工事

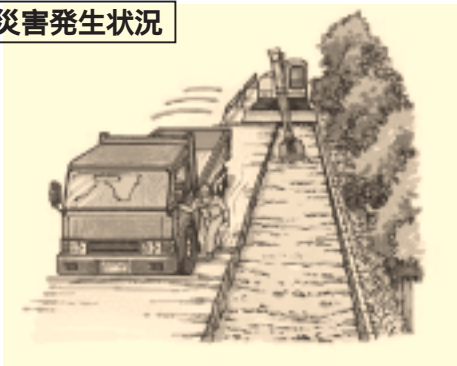
災害発生状況

- 1 この災害は、屋外道路改修工事の作業において熱中症となったものである。
- 2 この会社は、二次下請として道路改修工事のうち路肩部分の補修作業を請負い、災害発生当日は責任者と被災者及び同僚2名の計4名で午前8時30分頃から作業を開始した。
- 3 作業は炎天下、道路の路肩のコンクリート部分をブレーカではがして、2トンダンプトラックに載せて搬出するものである。
- 4 朝から予定の作業が進み午前中に木陰で少し休憩した後、ブレーカのアタッチメントをバケットに取り替える作業を行い、12時から1時まで近くの民家のビニールシートで覆った車庫で昼食した。
- 5 昼食後、被災者は、トラックを運転して同僚1名と共に、コンクリート破片を2回捨てに行き、午後3時30分頃現場に戻った。
- 6 その後、再びトラックに破片を手作業で積み込む作業を開始したが、10分ほど経過した時に被災者がトラックのバックミラー

を掴んでフラフラしているのを責任者が見つけ、声を掛けたが返事が明確にできない状態であった。

- 7 責任者は直ぐに車庫に5分ほど寝かせたが回復する様子がないので、車で病院に移送したが約1時間後に熱中症で死亡した。

- イ 被災者が作業を行っていた場所は、直接日光が照りつける状態であり、当日の最高気温は35.3度（気象台の発表）であったが、道路舗装面からの照り返しもあり、相当の高温になっていたため、熱中症になったものである。
- ロ 前日には、午前と午後の2回は木陰などで休憩を取っていたが、被災当日はトラックでコンクリート破片を捨てに行く作業があり、被災者及び同僚一名以外はその間、手待ち時間となっていたが、被災者は午後の休憩なしで作業を行うことになったこと。
- ハ 被災者は、トラックへの破片の積み込み、及び運転と連続して、常に高温下で作業を行うことになったこと。

- イ 炎天下で作業を行う場合には、適当な間隔で休憩を取ることが必要である。
また、休憩場所は、日陰で風通しの良いところなどを選定し、できればエアコン完備のハウス等を設置することが望ましい。
- ロ 作業場所には、水分、塩分を補給するためスポーツドリンク、塩分等を十分に用意しておき、適宜利用できるようにしておくことが必要である。
- ハ 暑中の作業においては、作業の開始前、作業中等にコミュニケーションを通じて作業者の健康状況を確認し、少しでも不調を訴えた場合は直ぐに作業を中止し、必要な場合には医師の診断を受けさせることも大切である。
- ニ 現場作業責任者の安全衛生教育を実施し、出張作業における安全衛生管理に配慮する必要がある。
