災害事例

路上作業中、トラックにはねられる

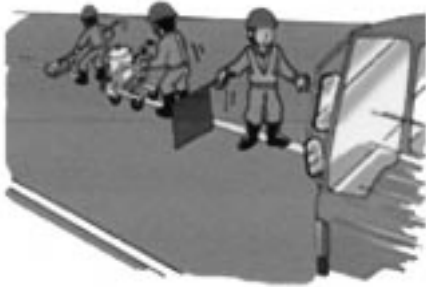
本件は、道路中央線の塗替え作業中、進入してきた8トントラックに3人が撥ねられたものである。

作業区間に進入した当該トラックは、突然センターラインを越え、A、B、Cを次々撥ねた。

- 1 道路使用許可条件を遵守せず、車両を通行させながら塗替え作業を行ったこと。
「片側交互通行」「防護車の配置」等が道路使用許可条件であったが、車線規制をせず車両を通行させ、防護車の配置も行っていなかった。
- 2 現場代理人が、当該塗替え作業の安全な作業方法等について具体的な指示を行っていなかったこと。
- 3 作業手順がなかったこと。また、安全教育を実施していなかったこと。

- 1 道路上の作業は、道路使用許可条件に従い、次の措置を講じて行うこと。
 - (1) 防護用車両を配置する。
 - (2) 作業区間両側に交通整理員を配置して誘導させ、片側交互通行とする。
 - (3) 現場手前に、工事中を周知するための通行車両用の表示板を配置する。
- 2 元請現場代理人は、作業前打合せを行い、全ての関係作業員に対して、安全な作業方法等について具体的に指示し、周知徹底すること。
- 3 作業手順を定め、安全衛生教育を実施し、作業手順の周知徹底を図ること。
