災害事例

鉄骨で作業中、劣化していた安全帯が切れて墜落

工事の種類：鉄骨鉄筋コンクリート造建築工事

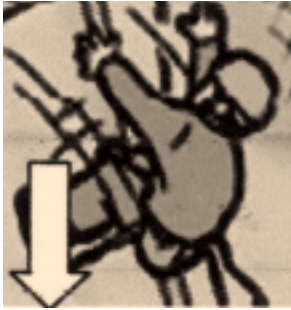
この災害は、鉄骨造7階建て新築工事で鉄骨のタラップに足をかけて塗装作業中、足を踏み外し、安全帯が切れて墜落したものである。

当日、被災者は4階付近の鉄骨で、組立て時に剥げ落ちた柱、梁等の手直し塗装を行っていた。

作業中、柱に取り付けられたタラップに足をのせ、柱の突起部（鉄骨柱つりピース）にフックを掛けて安全帯を使用していたが、タラップが狭く足を踏み外し、このときフックから約20cm先で安全帯のロープが切断して約7m下の3階コンクリート床面に墜落、負傷した。

使用していた安全帯は1本つり用で、製造後6年を経過してロープが変色し、随所に焦げあとや塗料の付着があり、さらにロープの8本のストランド中、数本は以前から破断している状態であった。

- 1 狭いタラップを足がかりに作業を行って足を滑らせたこと。
- 2 作業床がなく、防網を張っていなかったこと。
- 3 劣化した安全帯を使用していたこと。

- 1 高所作業の際は、事前に墜落等の危険性把握、対策を検討し、適切な作業方法を確認し、実施すること。
- 2 安全帯を使用して高所作業を行う場合は、併せて防網を設置すること。
- 3 安全帯は、経年劣化したものや、角の鋭い鉄骨等との接触、溶接の火による損傷等により強度が低下したものを使用させないこと。
- 4 安全帯の点検基準を策定し、点検を励行すること。
