災害事例

排水用鋼管をドラグ・ショベルで運搬作業中、排水用鋼管に挟まれる

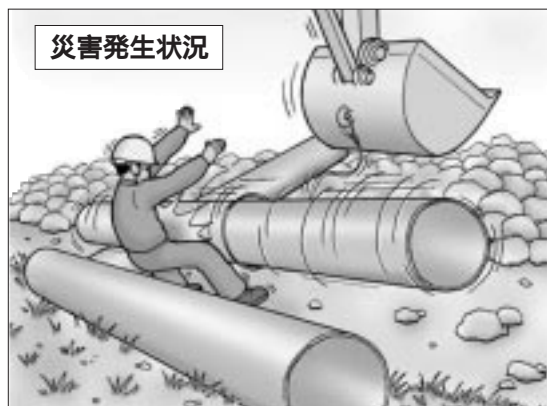
災害発生状況

この災害は、河川災害復旧工事現場において、排水用鋼管をドラグ・ショベル（以下「ショベル」という。）で吊って運搬する作業中に発生したものである。

作業は、排水用鋼管（長さ6m、直径60cm、重量786kg）を埋設するため予め溝の側に置かれた3本の鋼管をショベルで吊り上げて溝まで運搬するものである。

玉掛け方法は、両端がアイになっているワイヤロープを1本の鋼管Aに掛け、一方のアイをショベルのバケットフックに掛け、1本吊りで吊り上げるものである。

災害発生当日、ショベルの運転者は1本目の鋼管Aを吊り上げて地切りをしたが、1本吊りのため鋼管の右が下がってバランスが悪いので、一旦下ろして玉掛けをやり直そうとした際に、作業範囲外にいた被災者が近づいて来たため、クラクションを2回鳴らして警

告したが、ブームを下げている間に溝の側の別の鋼管Bの上に来ていた。

運転者が玉掛けをし直すため鋼管Aを下ろしてワイヤロープをたるませたと同時に鋼管Aが転がり、その時、鋼管AとBの間に立っていた被災者が挟まれたものである。

- 1 玉掛け合図者を配置せず、また、長尺物の荷を1本吊りで行うなど適切な玉掛け方法でなかったこと。
- 2 荷の吊り上げ作業を行う場合の作業範囲内への立ち入り禁止を徹底していなかったこと。
- 3 荷の吊り上げの作業範囲内に被災者が立ち入ったことを知りながら作業を続けたこと。
- 4 クラクションによる警告をしたにもかかわらず、その警告を無視し、またはクラクションを警告として認識せずに作業範囲内に作業者が立ち入ったこと。
- 5 作業現場の安全教育等の徹底が不十分であったこと。

- 1 ショベルによる荷のつり上げ作業はクレーン作業と同様に、玉掛け者及び合図者を配置するとともに、つり荷に適した吊り具を使用等する適切な玉掛け作業を行うこと。
- 2 吊り上げた荷の落下等により作業者に危険が生ずるおそれのある箇所に作業者を立ち入らせないため、作業範囲内に立ち入り禁止柵を設け、又は誘導者を配置する等の措置を行うこと。
- 3 荷の吊り上げの作業範囲内に人が立ち入った際は、立ち退きを指示して立ち退くまでは荷の吊り上げ作業を中断すること。
- 4 クラクションによる合図の方法を定め、関係作業者に周知徹底をする。
- 5 作業現場ごとに安全推進者を指名して、安全管理を徹底すること。
