今年の災害事例に学ぶ2

民家のガス管切断作業で酸欠・ガス中毒災害

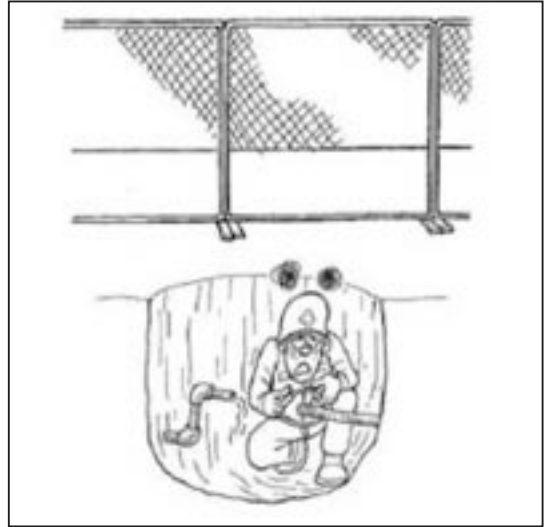
(図は酸欠作業主任者テキストから)

テキストの事例は、給水管施設工事現場において、破損したガス管の補修作業中に、作業員1名でガス供給元側の破損部を切断し栓をした後、家庭側のガス管にパッキンとネジをセットする作業を行っていたが、ガス管からプロパンガスが漏洩しており、ガスにより空気が置き換えられて発生した酸欠空気を吸って被災したものである。

1. 補修作業の対象ガスの種類（拡散する天然ガスか地中に溜まるプロパンガスか）に応じ、作業方法が明確となる作業手順を作成し、これに基づき作業させること。
2. 酸素欠乏危険作業主任者を選任し、決められた職務を行わせること。
3. 酸素欠乏危険作業特別教育を修了した者を作業に就かせること。
4. ガス管の補修作業を行わせる場合は、ガスの元栓を閉める等、ガスを完全に遮断する。
5. ガスの漏出等により空気中の酸素濃度が18%未満になる可能性がある場所では、換気を行い、空気中の酸素濃度を18%以上にするか、作業員に空気呼吸器などを使用させる。
